Comfort a bordo dei mezzi pubblici di Roma Report su temperature e umidità

Titolo	Comfort a bordo dei mezzi pubblici di Roma. Report su temperature e umidità
Autore	a cura del <i>Settore Studi e Documentazione</i> dell'Associazione TUTRAP-APS
Data	06 agosto 2024
Nome documento	tutrap-aps_report-comfort-2024.pdf
Versione	1.5.2
Pagine	71
Indirizzo	www.tutrap.it/comfort-a-bordo-dei-mezzi-pubblici-di-roma-2024
Repository	www.tutrap.it/listing/studi/report-comfort/2024
Copyright

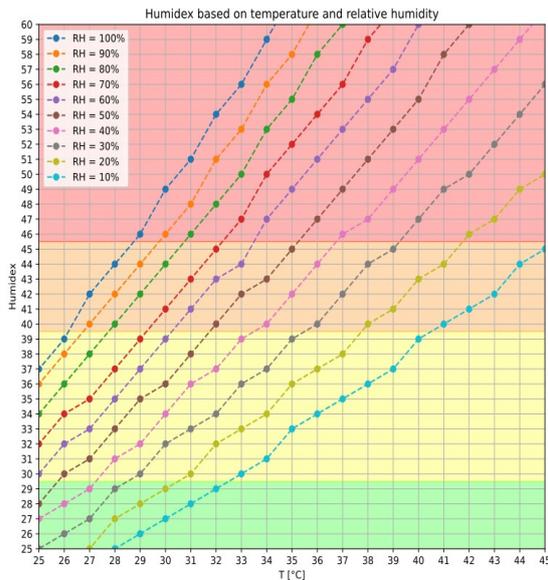
Figura 1 - Humidex based on temperature and relative humidity.
 Credit: By Morn - Own work, CC0,
<https://commons.wikimedia.org/w/index.php?curid=120904564>

Nella pagina seguente in figura 1. viene presentato il grafico che mostra i valori dell'indice Humidex in relazione alla temperatura e all'umidità relativa; in tabella 1. si riassumono i valori approssimati dell'indice Humidex, suddivisi nelle sei fasce di disagio più oltre descritte.

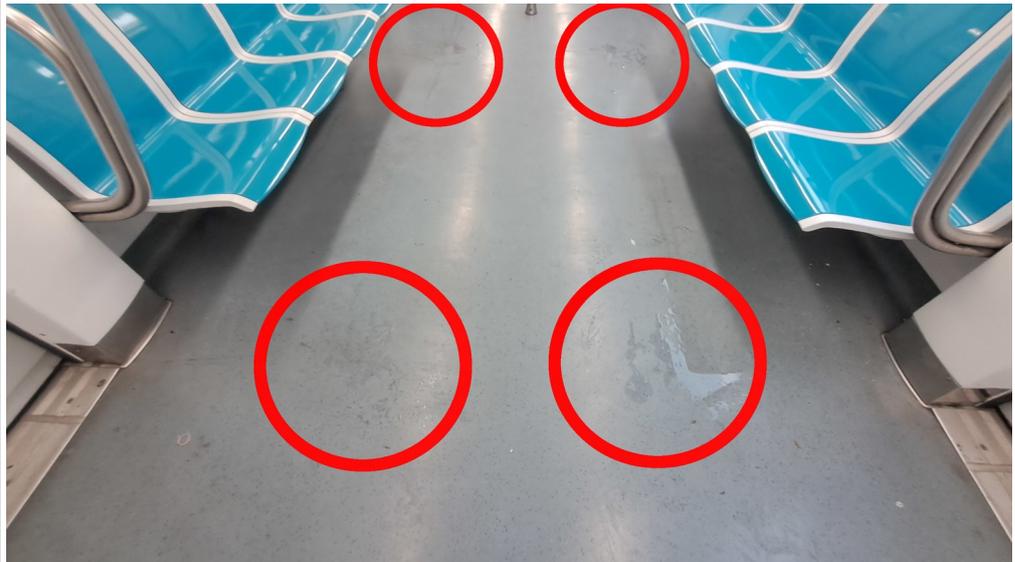
Sono state sottoposte a monitoraggio le tre linee della metropolitana romana, A, B e C. Una vettura in servizio sulla linea B (matricola MA328.1) è stata monitorata due volte, una volta in fascia mattutina e una volta in fascia serale. Si osserva in proposito che nelle due rilevazioni esiste una differenza tra i relativi indici Humidex di ben 5 °C.

Figura 2 - MetroB MA-328.1, perdita di condensa dall'impianto di climatizzazione. Cerchiati in rosso i quattro punti in cui la condensa si è accumulata sul pavimento

L'Associazione dovrebbe richiedere un opportuno monitoraggio della corretta manutenzione degli impianti di aria condizionata presenti sui mezzi da parte degli Enti preposti alla salute pubblica.

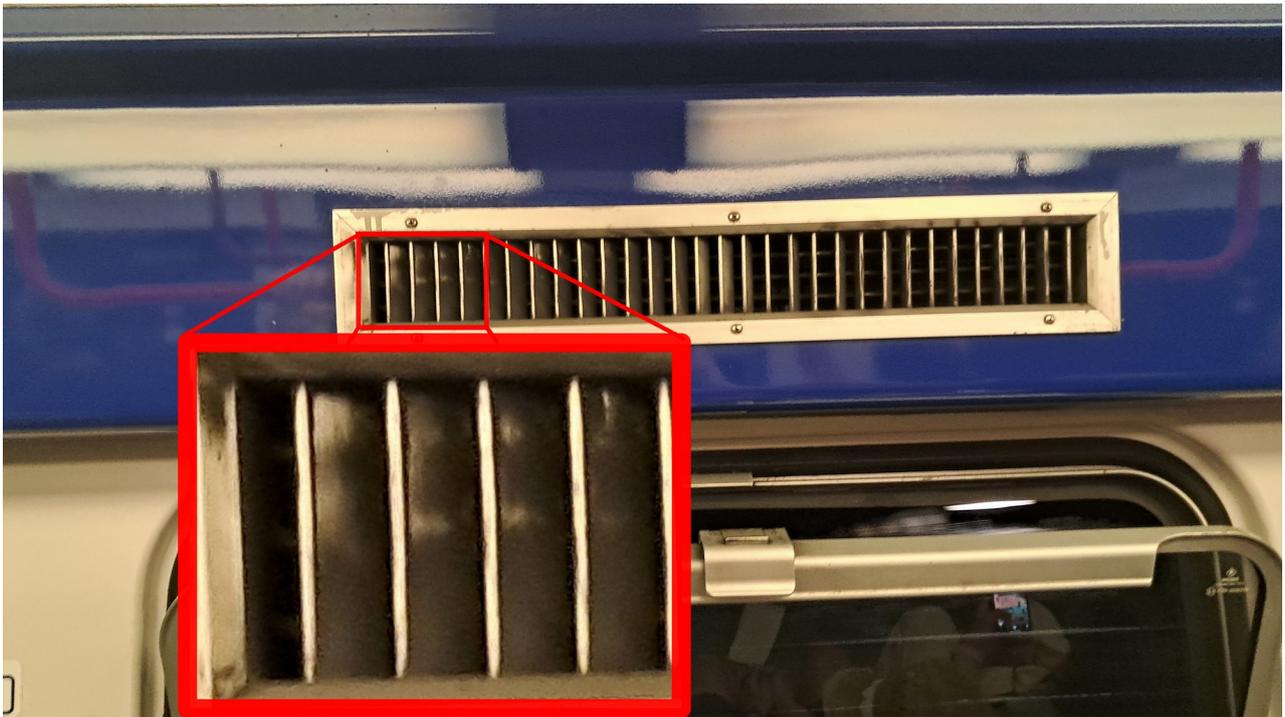
A proposito di questi ultimi le osservazioni condotte durante il monitoraggio *extra* delle metropolitane hanno permesso di individuare severe criticità riguardo alla loro pulizia e alla qualità dell'aria immessa nelle vetture.

Infatti, come è possibile constatare dalla figura 3. e dall'ingrandimento di un dettaglio del bocchettone della MB.314, si nota un consistente accumulo nero all'esterno del bocchettone e al suo interno sulla grata, riconducibile con ogni probabilità al particolato dell'aria. Analogo problema si riscontra anche a bordo della MB.317 (figura 4. e figura 5.).

Figura 3 - Bocchettone di aria, vagone metro MB.314

I bocchettoni rappresentati nelle figure precedenti non hanno attinenza con l'aria condizionata, dal momento che i convogli in oggetto ne sono privi. Hanno invece la funzione di consentire l'ingresso dell'aria esterna dentro i vagoni delle metro per assicurare il ricircolo. La presenza di così massicci depositi neri riconducibili al particolato è segno che l'aria immessa nel vagone è del tutto priva di filtraggio, che il particolato è respirato dagli Utenti senza nessuna precauzione e informazione e che sono assenti le più elementari norme di pulizia e di igiene periodiche.

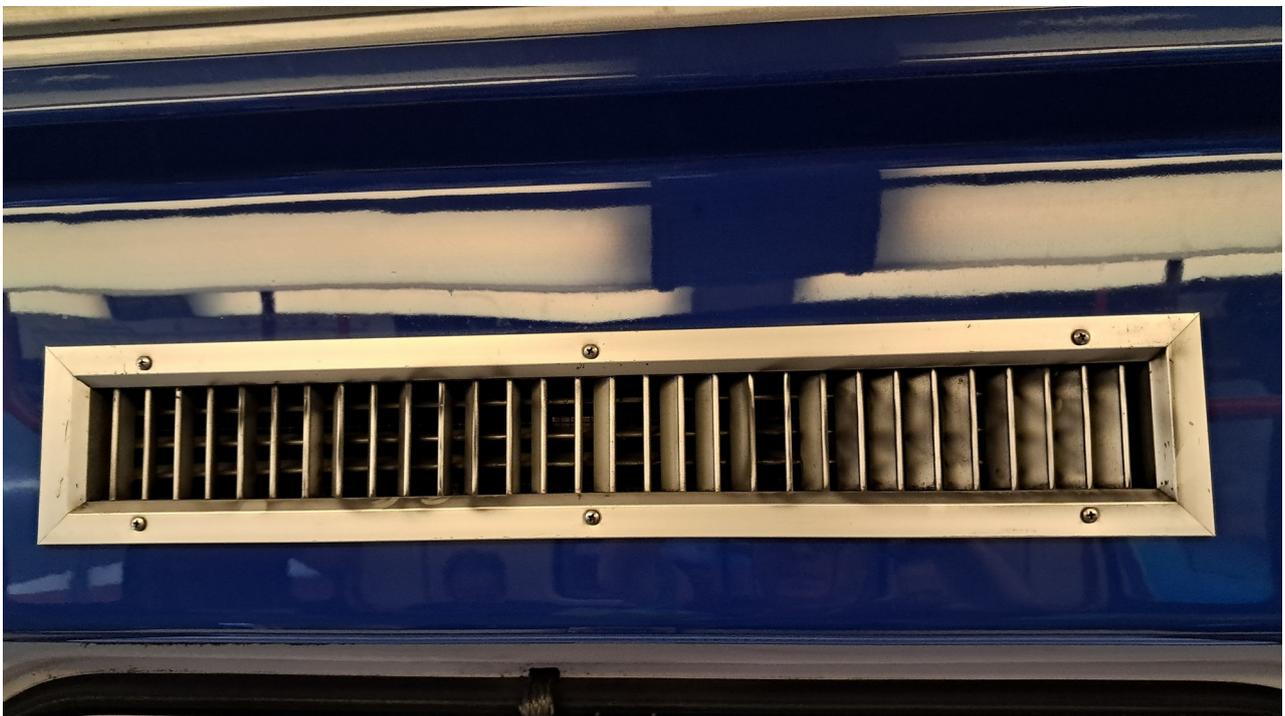
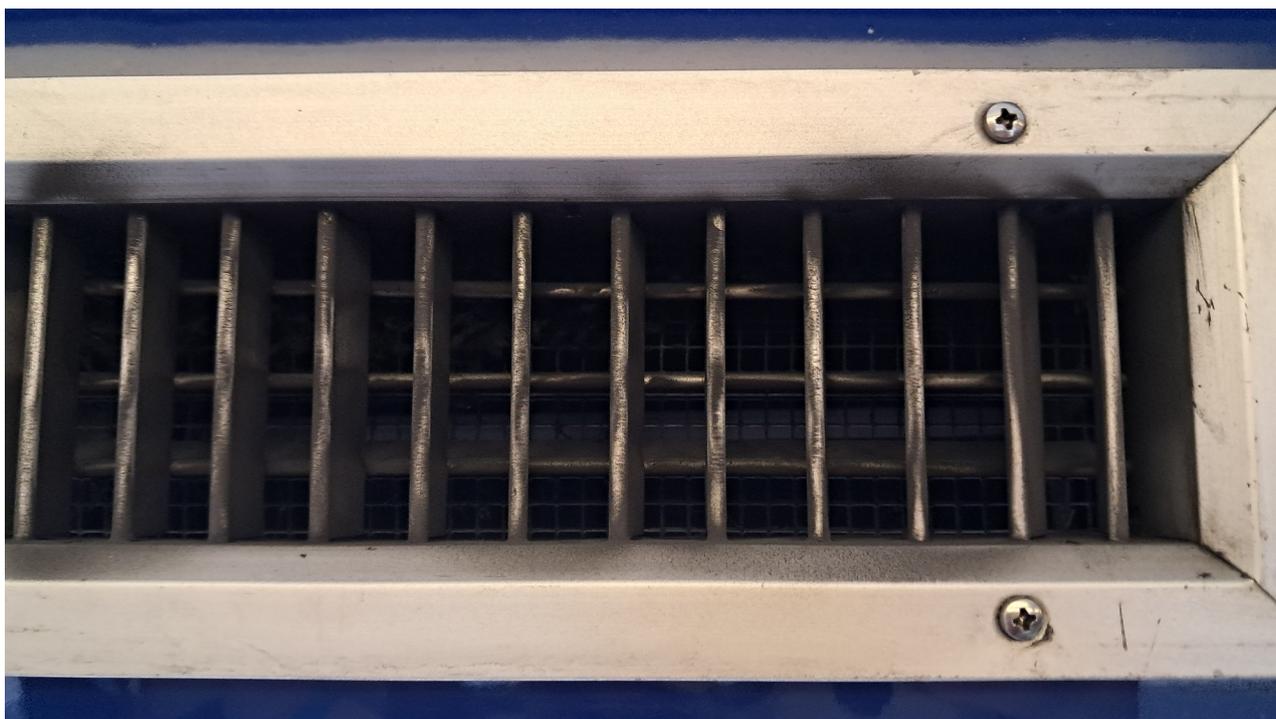
Figura 4 - Bocchettone di aria, vagone metro MB.317

Figura 5 - Bocchettone di aria, vagone metro MB.317

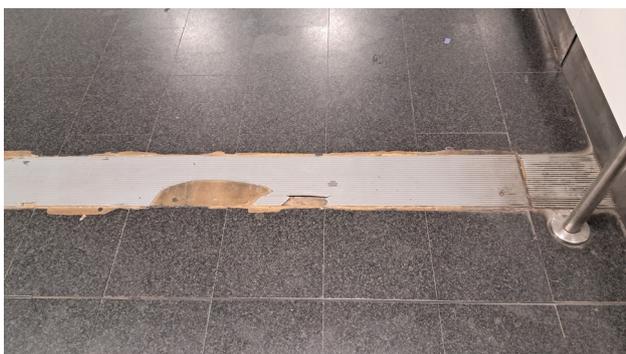
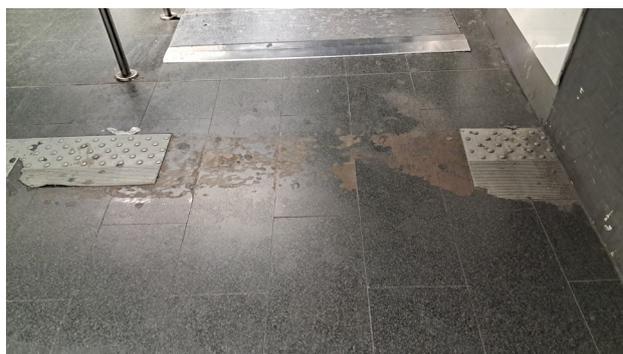
Nelle stazioni delle metropolitane, durante il monitoraggio è stato possibile prendere atto del grave stato di degrado in cui versano i percorsi tattili per non vedenti. In taluni casi i percorsi apparivano divelti, abrasi, occupati da altro materiale, accomodati alla meglio.

Figura 10 - Stazione Termini, percorso tattile ingresso T3

Figura 11 - Stazione Termini, percorso tattile ingresso T2

L'Associazione dovrebbe richiedere quanto prima interventi risolutivi per l'accessibilità delle stazioni della metropolitana. In particolare per ripristinare i percorsi tattili per non vedenti e potenziare le indicazioni luminose per non udenti.
